相生町の社寺建築

社寺建築班（郷土建築研究会）
尾方　洋子[1)]・黒崎　仁資[2)]・坂口　敏司[3)]
富田　眞二[4)]・中野　真弘[5)]・原田　知子[6)]
松永　佳史[7)]・森兼　三郎[8)]・龍野　文男[9)]

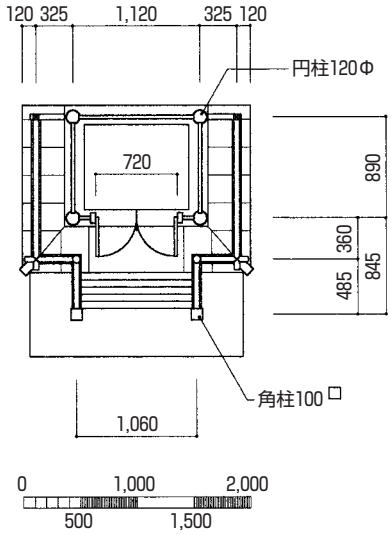
図14　本殿平面図

この社は旧村社で、中央北部を流れる谷内川沿い、平野に鎮座する。創建は不詳、現在の本殿は棟札より文政11年（1828年）である。本殿は一間社流造で、身舎は円柱を切目長押と内法長押で固め、柱頭部には頭貫（拳鼻）と木鼻付台輪が載り三手先となり、彫りの深い中備彫刻や彫刻支輪を詰める。妻飾（図16）は二重虹梁で上部は二手先となる。那賀川流域において特徴的な四方八方に手先の出る組物を持つ。三手先の通し肘木は四本の柱を繋ぎ、彫刻支輪を填め、斗が載る。向拝及び妻飾りに見られる中備彫刻は、岩を角張った荒々しい氷状の彫刻が施されている。組物、彫刻ともに見事である。

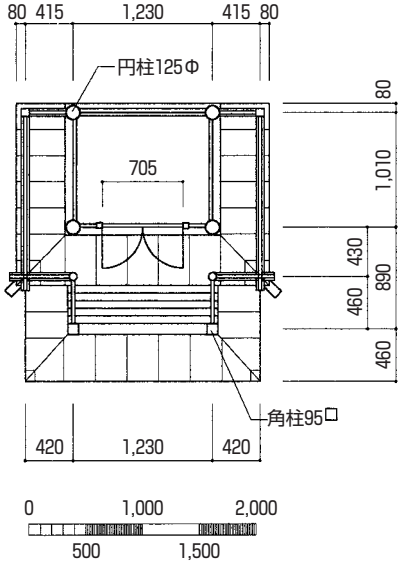
図20　本殿平面図

身舎の円柱は上下が円弧状にすぼまった粽柱となっていて、それを切目長押と内法長押で固め、柱頭部には頭貫（拳）と台輪が載る。特徴としては軒が板軒で、壁が柱の芯よりも内側に入っていて、柱を強調する形となっている。
